Dokumentation

Geotechnik

Vortrag 1.7

Sanierung des Straßendamms der B 202 zwischen Grevenhorst und Erfde in halbseitiger Bauweise mit LECA[®] GEO und Geokunststoffen

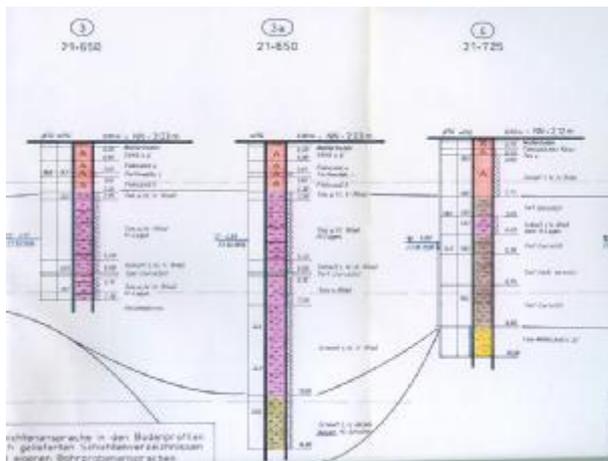
Bild 2: Bohrprofile

Die Gesamtstärke der Aufschüttungen beträgt ca. 1,0 bis 3,0 m. In Richtung Grevenhorst wurden ca. 4,0 bis 4,9 m ermittelt, da hier unter dem Dammkörper selbst noch Kiese und Sande aufgefüllt sind.

Darunter stehen im Abschnitt etwa bis km 21,870 in Wechsellagerung Klei und Torfe an, während etwa ab km 21,870 fast ausschließlich Torfe angetroffen wurden.

Die Mächtigkeit dieser organischen Weichschichten beträgt im Abschnitt bis km 21,870 generell ca. 3,7 bis 6,1 m, in den zwei festgestellten Rinnen bei km 21,650 und 21,756 sogar ca. 9,3 bzw. 11,2 m, ab km 21,900 dagegen nur etwa 2,1 bis 4,2 m.

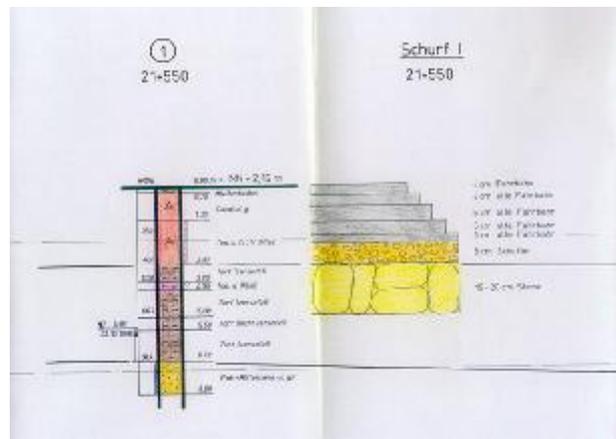
Bild 3: Schurf bei km 21, 550

Nach den Schürfrubenaufnahmen besteht der Straßenaufbau aus ca. 3 bis 6 cm Asphaltdecke über einer sehr wechselhaften, ca. 7 bis 30 cm starken Tragschicht, die aus Schotter und Sand oder als bituminöse Tragschicht hergestellt wurde. Die einzelnen Schichten sind bis zu 5-lagig ausgeführt oder als Paket mehrfach im Wechsel gelagert. Darunter folgt überwiegend eine 15 bis 20 cm dicke Steinlage aus kantengerundeten Geröllen.

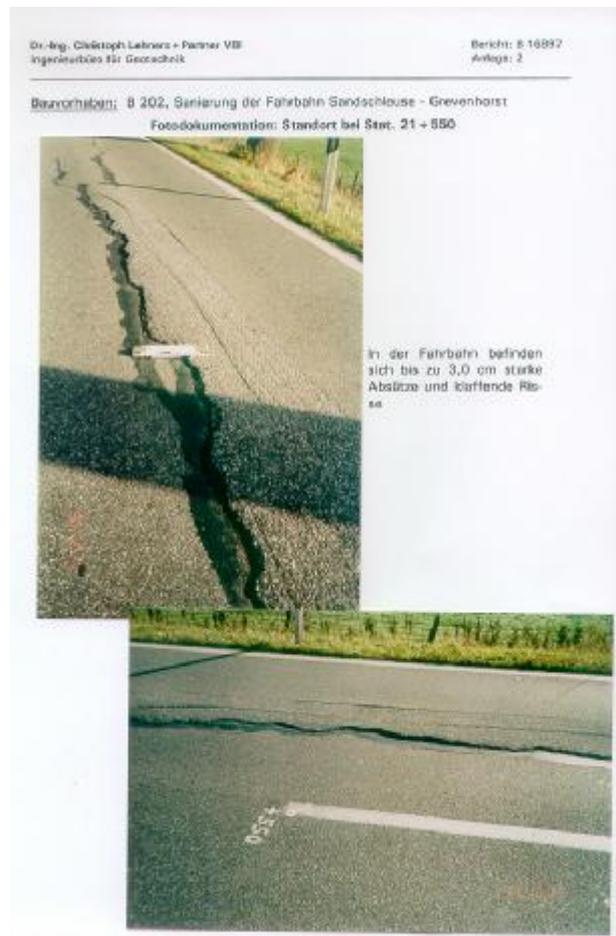
Im zu sanierenden Streckenabschnitt zwischen km 21,500 und 23,100 weist die B 202 erhebliche Fahrbahnschäden auf, die sich nach Angaben des Straßenbauamtes Flensburg als Risse mit zunehmenden Öffnungsweiten, Absackungen und Abrisse zeigen.

Bild 4: Rissbildung auf der Fahrbahn

1. Durch die eingeschränkte Tragfähigkeit der Böden sind Bruchzustände im Dammkörper und im Untergrund unter hohen Verkehrslasten vorhanden. Diese Brüche sind (noch) nicht durch die charakteristischen Aufwölbungen des Dammfußes sichtbar, wohl aber durch die Risse im Straßenbelag („Spreizbruch des Dammkörpers“).
2. Der Straßenoberbau bzw.-unterbau ist unter hohen Verkehrslasten an vielen Stellen zu schwach und allgemein sehr unregelmäßig. Dies ergibt sich aus dem Vergleich der örtlichen Verhältnisse mit dem Regelaufbau der Bauklasse III.
3. Außergewöhnliche Klimaeinflüsse (Feuchte- / Trocken- bzw. Frost-/Tauwechsel im Boden und Straßenaufbau), die gerade in den vergangenen Jahren zu verzeichnen waren, beschleunigen eine fortschreitende Schadensentwicklung in den vorhandenen Rissen im Straßenbelag.

4. Langfristige Verformungen des Dammkörpers bzw. -untergrundes durch Konsolidierungsvorgänge und den anhaltenden biochemischen Abbau der organischen Substanz in organogenen Böden sind noch wirksam.

Das festgestellte, beträchtliche Schadensbild und die Ursachen, die zum überwiegenden Teil auch mit wirtschaftlichem Einsatz beeinflussbar sind, machen eine durchgreifende Sanierung des Straßenabschnittes erforderlich.

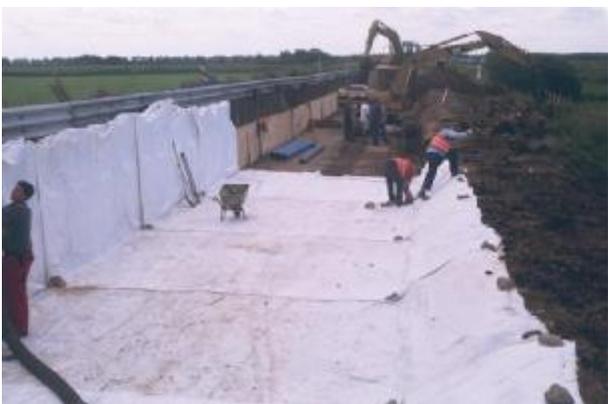
Bild 7: Geotextil zur Trennung der Schüttung

Aufgrund der großen Hohlräume des geschütteten Kornhaufwerkes ist die Anordnung eines Geotextils zum benachbarten Boden und zum Straßenaufbau erforderlich.

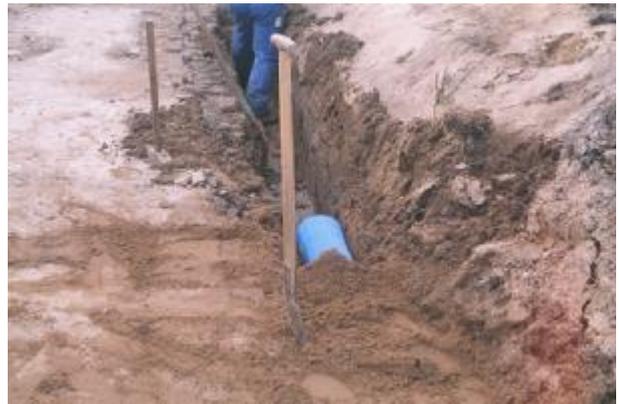
Bild 8: Drainage zur Entwässerung des Dammes

Weiterhin ist eine Dammkern-Entwässerung erforderlich um das Blähton-Material dauerhaft trocken zu halten. Im Abstand von ca. 100 m sind seitliche Ausläufe als spülbare Bögen anzuordnen. Wegen der Hochwassermöglichkeit, bei der eine Flutung des Dammkernes eintreten kann, werden Rückstauverschlüsse erforderlich.

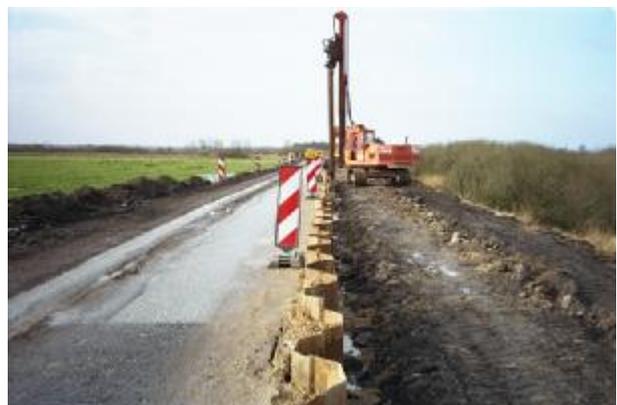
Bild 14: Spundwandverbau - Straenmitte

für die Herstellung des Bodenaustausches mit dem Leichtbaustoff LECA®GEO:
 Bodenaustausch im Schutz eines Spundwandverbau in Straßenmitte, der für beide Bauzustände nutzbar ist.

Der bauzeitliche Verbau in der Fahrbahnmitte ist als gerammte bzw. vibrierte Spundwand ausgeführt worden.

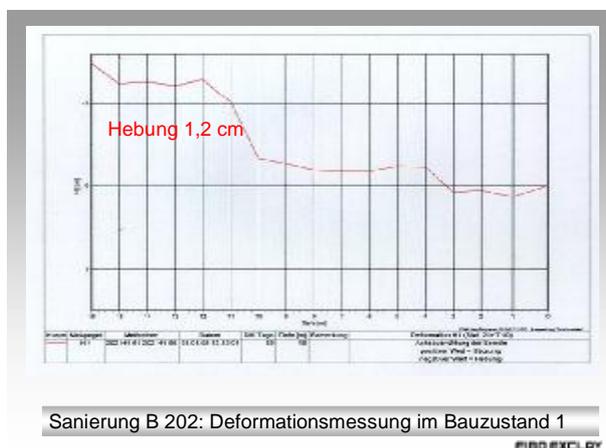
Infolge der Bodenentspannung können – insbesondere bei den Torfen im Untergrund – Hebungen verursacht werden, die nach der Wiederbelastung als rasch abklingende Verformung eintreten. Der Entlastungsmodul E_E (MN/m²) beträgt bei den organogenen Böden erfahrungsgemäß etwa das Doppelte des Steifemoduls E_S (Belastungsmodul). Die Hebung der Untergrundschichten infolge Abtrags einer ca. 2,0 m hohen Dammschüttung mit Raumgewichten von ca. 15 bis 18 kN/m³ beträgt je Meter Torfschichtdicke im Untergrund:

- $s = \sigma_{\bar{u}} \cdot d / E_E$
- $s = 35 \text{ kN/m}^2 \cdot 100 \text{ cm} / (1000 \text{ bis}) 2000 \text{ kN/m}^2$
- $s = 1,8 \text{ (bis } 3,5) \text{ cm}$

Bild 15: Deformationsmessung Bauzustand 1

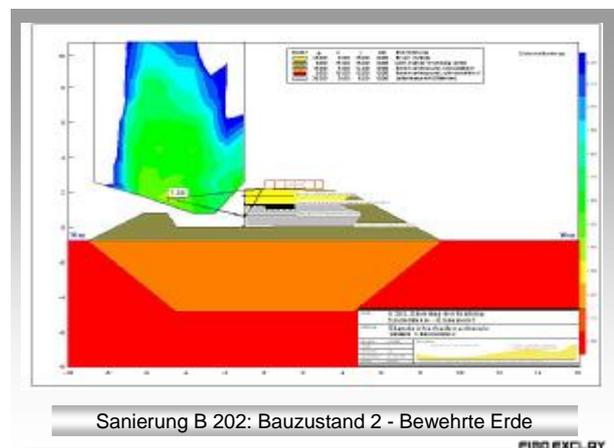
Standsicherheitsnachweis im Bauzustand 2 mit hoher Verkehrslast (Var. I mit Geotextil-Bewehrung aus hochfester Gewebbahn): Ergebnis vorh. $\eta = 1,38$

Bild 16: Bewehrte Erde Bauzustand 2
