Dokumentation

Geotechnik

Vortrag 1.7

Sanierung des Straßendamms der B 202 zwischen Grevenhorst und Erfde in halbseitiger Bauweise mit LECA[®] GEO und Geokunststoffen

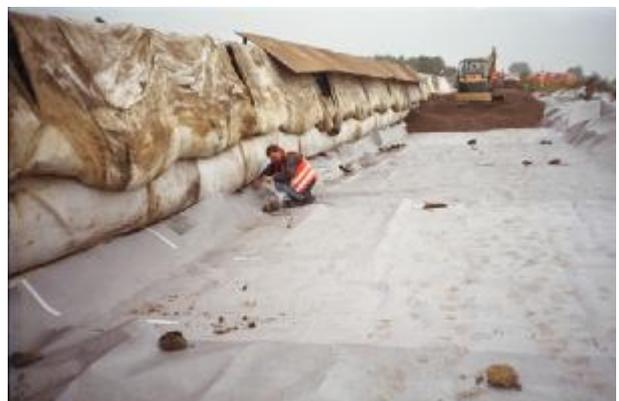
Bild 9: Dammkern aus Blähton

Um auf der ganzen Sanierungsstrecke „A“ einen gleichmäßigen Dammaufbau zu gewährleisten, sollte der Bodenersatz (Bodenaustausch) den gesamten Dammkörper umfassen.

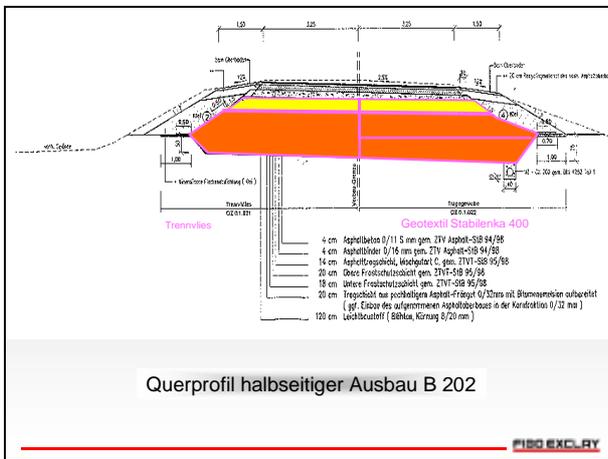
Bild 10: Querprofil

In dem nachfolgend dargestellten Regelquerschnitt sind die besonderen Entwurfsbedingungen der angefuhrten Bauteile zu unterscheiden:

- Dammkern aus Blhton-Schuttung (1,2 bis 1,4 m stark) mit Trennvlies (und z.T. ggf. hochfeste Gewebbahn) zum umgebenden Boden sowie Langsdragen
- Aufbau des Straenoberbaus (60 cm) mit zusatzlicher Unterbauverbesserung (20 cm stark, Bodengruppen SW - GW nach DIN 18196 oder Wiederverwendung des vorhandenen Asphaltaufbau-Materials, gebrochen auf eine Kornung von 0 – 32 mm) zur Erhohung der Tragfahigkeit des Unterbaus.

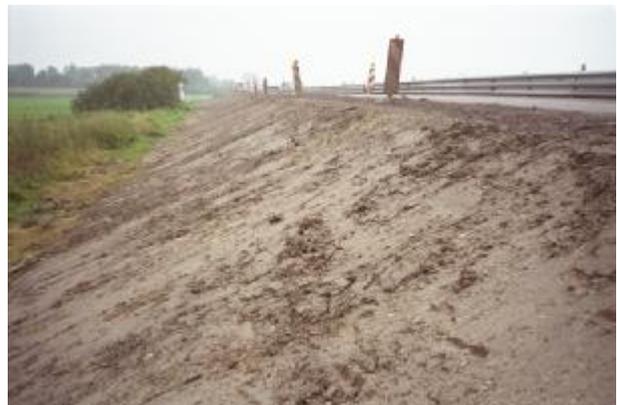
Bild 12: Mineralische Flankenabdichtung

- Dammfu aus bindigem mineralischen Material (vorhandener Klei, ca. 0,8 m Hohe) als seitlicher Stutzkorper fur die Blhton-Schuttung und unterer Teil der mineralischen Flankenabdichtung
- Oberer Teil der mineralischen Flankenabdichtung aus bindigem mineralischen Material (z.B. Aushubmaterial aus dem vorhandenen Dammkorper, Klei $\geq 0,6$ m Starke)

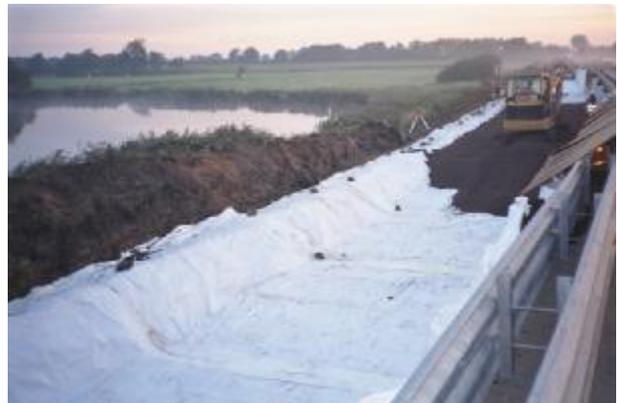
Bild 13: Stutzkorper fur die Schuttung

- Oberer Teil der mineralischen Flankenabdichtung aus bindigem mineralischen Material (z.B. Aushubmaterial aus dem vorhandenen Dammkorper, Klei $\geq 0,6$ m Starke)
- Oberflachenbefestigung der Bankette aus Kies-Sand oder Recycling-Material
